Fortsetzung des Berichts vom 11.09.2025 der Waldinitiative Berlin zur Beräumung der Sturmwürfe im Forstamt Tegel im Sommer 2025 und den ökologischen Folgeschäden

hier: Erfassung der Rückeflächen in Abt. 91/92/104 und FFH-11 am 25.09.2025 und 10.10.2025

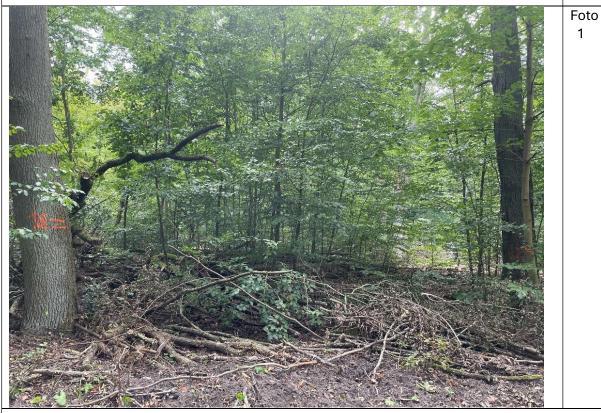
Von Heiligensee kommend rechts **1. Rückegasse (1.G=VOLVO)** gegenüber Wanderweg 5. 25.09.25: Naturverjüngung 4-6m hoch, Buche, Kastanie, keine Sturmwürfe, bisher nicht befahren

10.10.25: Naturverjüngung zerfahren bis tief in den Wald hinein

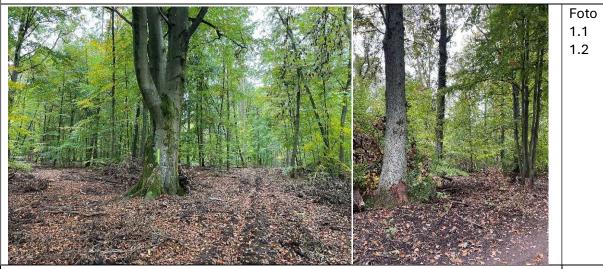
10.10.25: **Rückegasse 1** tief im Wald an 300jähriger Buche teilt sich die RG, tiefe Fahrspuren und Rückeschäden an Eiche (Foto 1.2)

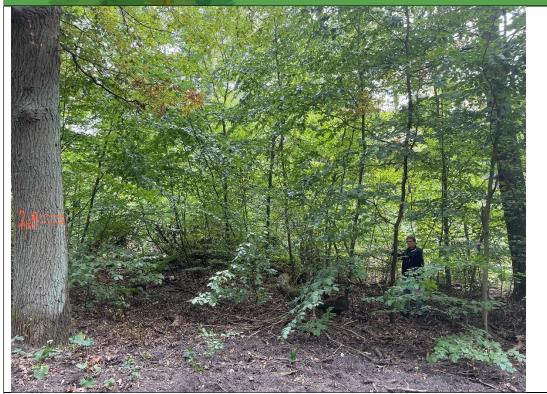
Von Heiligensee kommend rechts **2. Rückegasse (2.G**) mit 30 m Abstand zur 1. Naturverjüngung 4-6m hoch, Buche, Kastanie, keine Sturmwürfe, bisher nicht befahren, warum markiert?

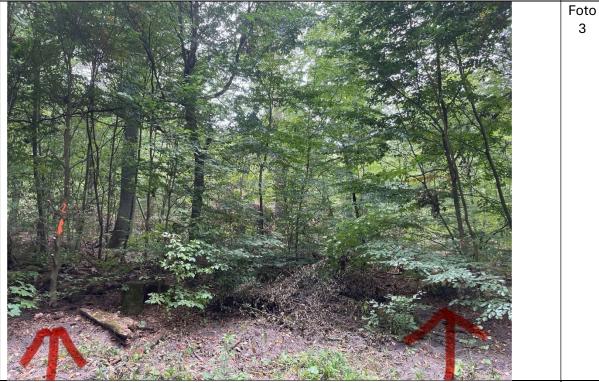
Von Heiligensee kommend rechts **3. Rückegasse (2B=) mit** 40 m Abstand zur 2. Naturverjüngung 4-6m hoch, Buche, Kastanie, keine Sturmwürfe Rückegasse sehr breit markiert, bisher nicht befahren

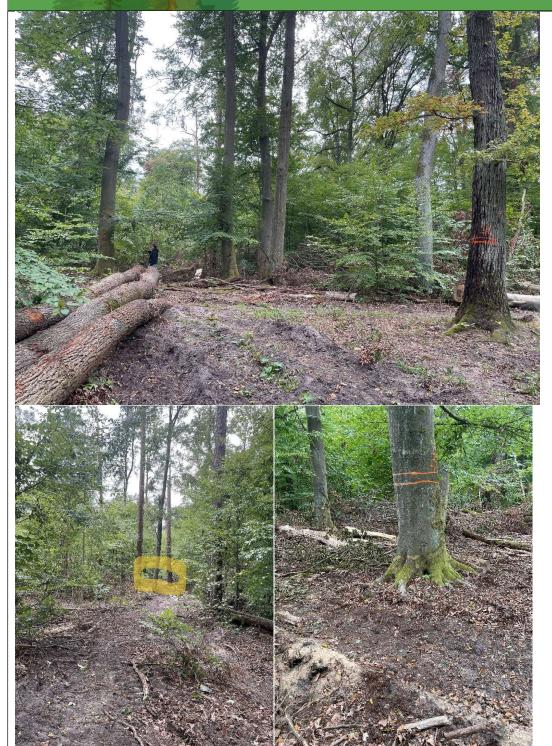
Foto 4,5, 6

Von Heiligensee kommend rechts **4. Rückegasse (3=)** mit 40 m Abstand zur 3. Sehr stark befahren, 4.Rückegasse führt sehr weit in den Wald, vom gelben Kringel aus ist das Ende der RG nicht zu sehen (Foto 5), sehr tiefe Reifenspuren, Altbäume hier beispielhaft eine Buche, beschädigt beim Rücken (Foto 6)

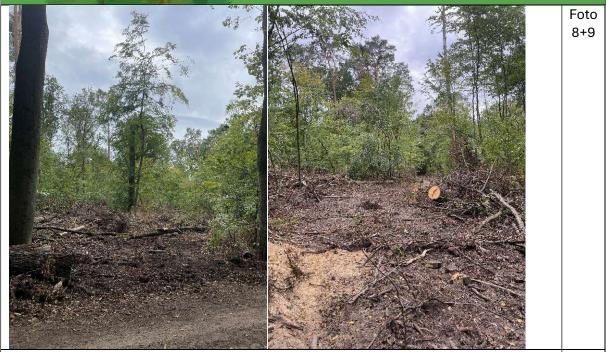
Von Heiligensee kommend rechts **5.Rückegasse (Foto 8)** Abstand 40m zur 4. 6-7m breit, sehr stark befahren, reicht sehr weit in den Wald hinein (Foto 9)

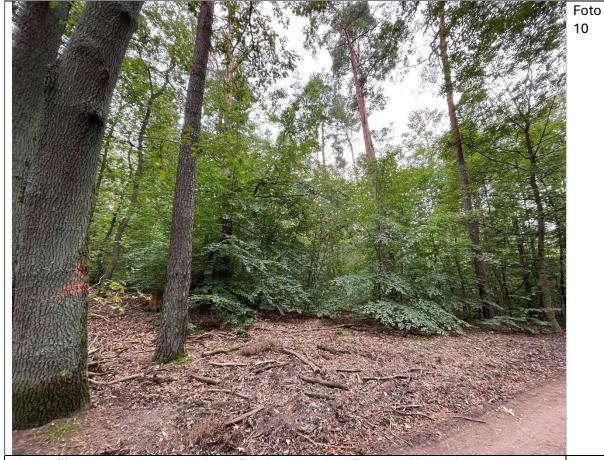
Von Heiligensee kommend rechts **6.Rückegasse (5=)** Foto 10, Abstand 60m zu 5. Noch nicht befahren, keine Sturmwürfe, keine Markierungen an Bäumen, hohe und dichte Naturverjüngung von Buchen und anderen Laubbäumen

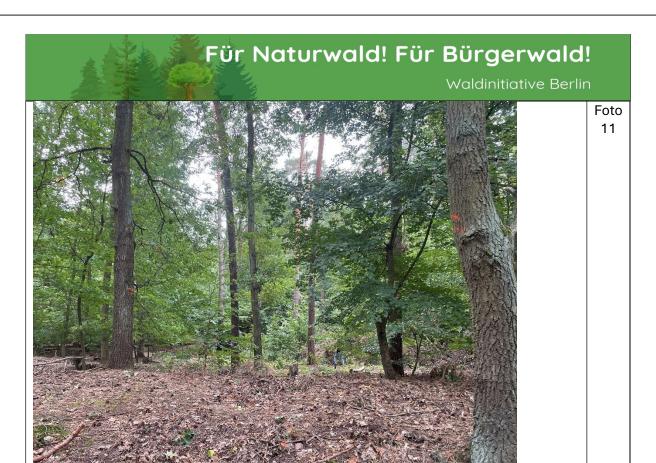
Von Heiligensee kommend rechts **7. Rückegasse** (Foto 11) Abstand 50m zur 6., ca. 10m vom Weg rein in den Wald befinden sich die Markierungen, führen hin zur 6. Rückegasse und sind vom Weg aus kaum zu sehen, 7.Rückegasse bisher nicht befahren, keine Sturmwürfe, nur Naturverjüngung

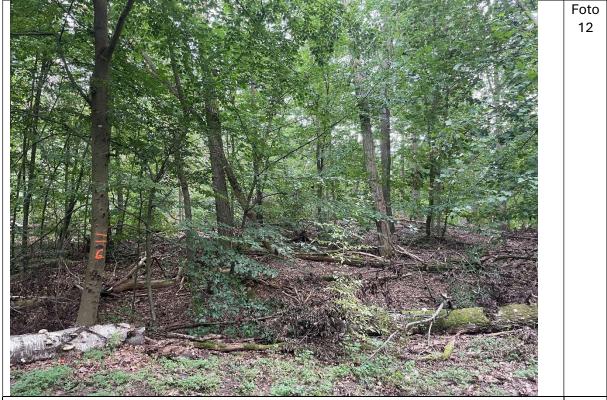
Von Heiligensee kommend rechts **8. Rückegasse (=6.),** Abstand 20m zur 7. Nicht befahren bisher, keine Sturmwürfe, nur Naturverjüngung

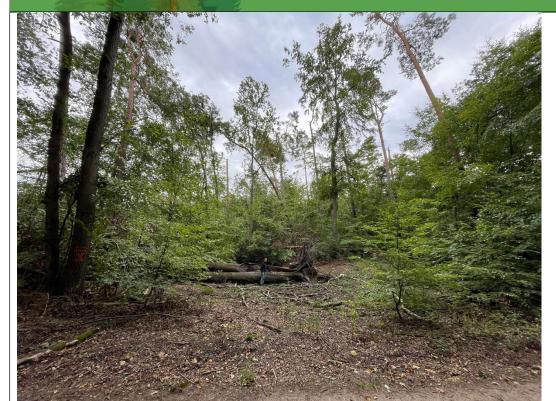
Foto 13

Von Heiligensee kommend rechts **9. Rückegasse (=7.)** Abstand 60m zur 8., Liegende Altbuche ist ein alter Rückegassenbaum und hat altes Rückezeichen Was ist hier geplant und warum?

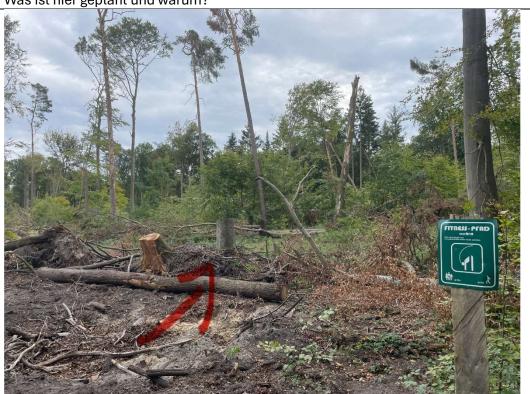
Foto 14

Von Heiligensee kommend rechts 50m von 9. Rückegasse bis zu dieser Rückefläche, **Rückefläche von 80m Länge und 40m Breite**, Pfeil zeigt eine alte Rückemarkierung, die Buche fiel im Sturm und hat alte Rückebeschäddigungen, tiefe Fahrspuren, Naturverjüngung großflächig zerfahren

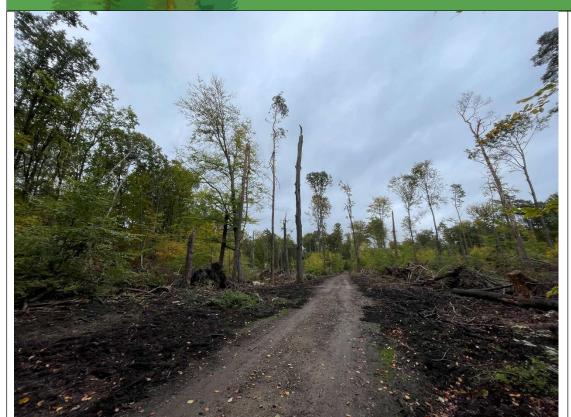
Blick von Heiligensee kommend den Mühlenweg entlang. Links beginnt die Rückefläche im FFH-11. Rechts beginnt die Rückefkäche in Abt. 104 LSG-2b.

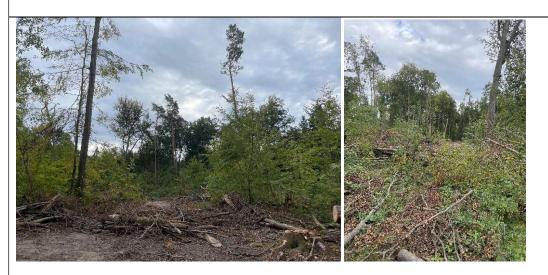
Von Heiligensee kommend rechts **10. Rückegasse** direkt an der Rückefläche anschließend, 10 m breit stark befahren, reicht tief in den Wald mit starker Befahrung hinein (alter Weg?), ein Hochsitz wurde neu aufgestellt, Naturverjüngung zerfahren

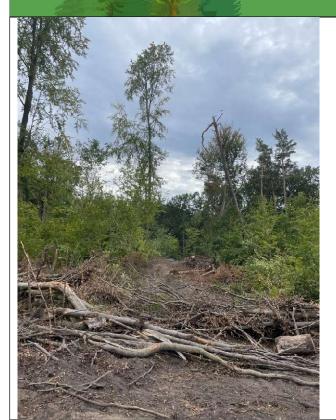
Foto 17

Von Heiligensee kommend rechts **11. Rückegasse**, Abstand 30m zur 10. Stark befahren, geht weit in den Wald hinein. Gegenüber steht eine Bank, hier beginnt das FFH-11 Gebiet.

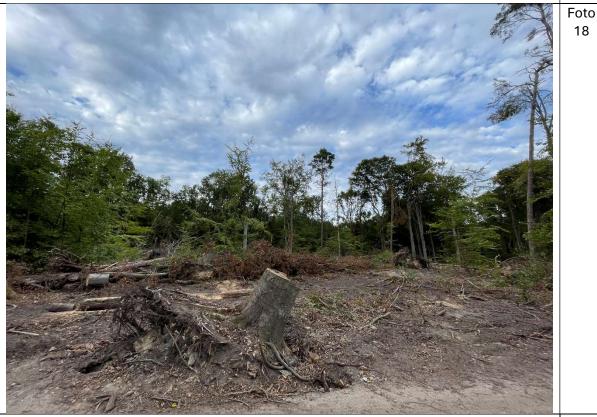
Von Heiligensee kommend links (FFH-11) gegenüber der 10. Rückegasse. Große Rückefläche, alles zerfahren.

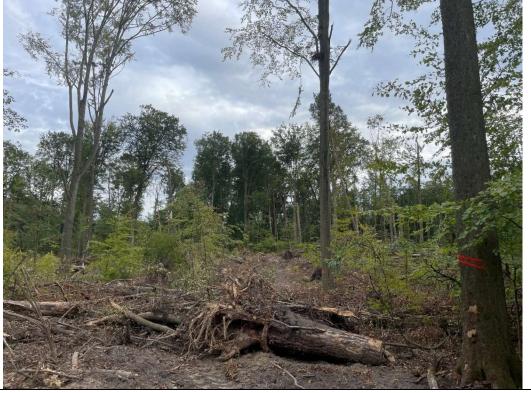
Von Heiligensee kommend rechts **12. Rückegasse**, Abstand 40m zur 11. Sehr stark befahren und ausgeräumt

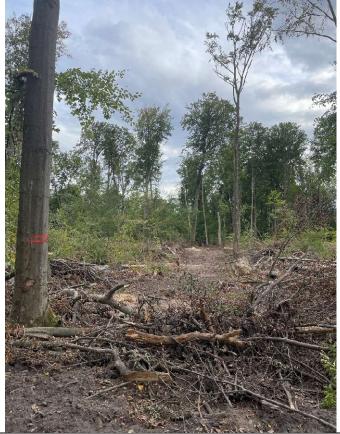
Von Heiligensee kommend rechts **13. Rückegasse**, Abstand 35m zur 12. Sehr breit, sehr stark befahren

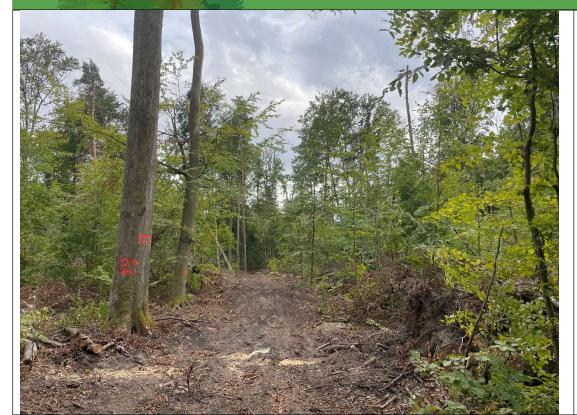
Von Heiligensee kommend rechts **14. Rückegasse (Letzte -> Gasse)**, Abstand 40m zur 13., Sehr breit, sehr stark befahren bis zur STOP-Markierung in Sichtweite

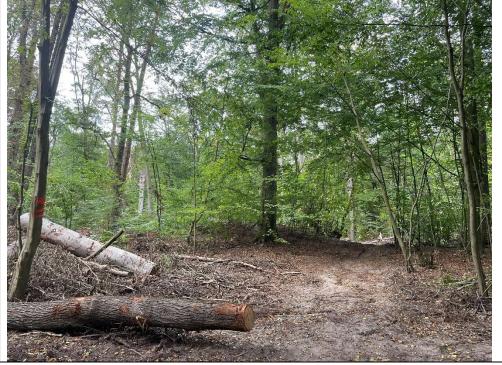
Von Heiligensee kommend links Rückegasse RG5

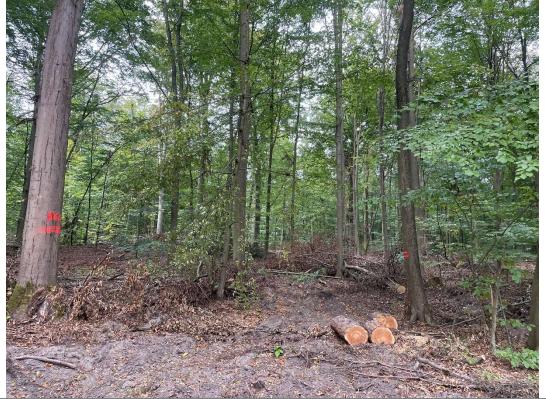
Von Heiligensee kommend **Rückegasse RG4**, Abstand 40m von RG5

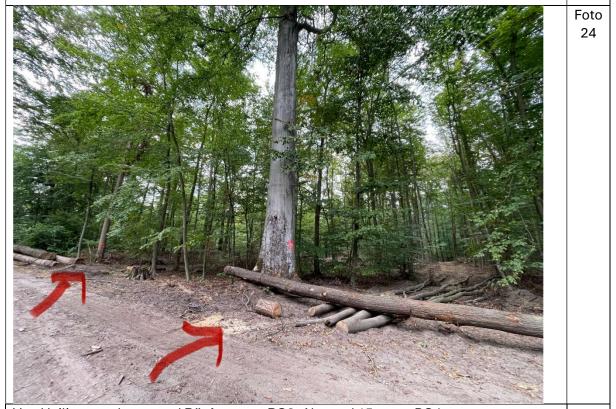
Von Heiligensee kommend Rückegasse RG3, Abstand 15m von RG4

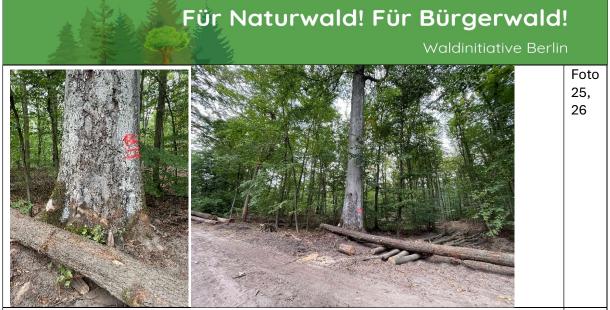
Detail der Buche an RG3 mit frischen Beschädigungen durch Rückearbeiten

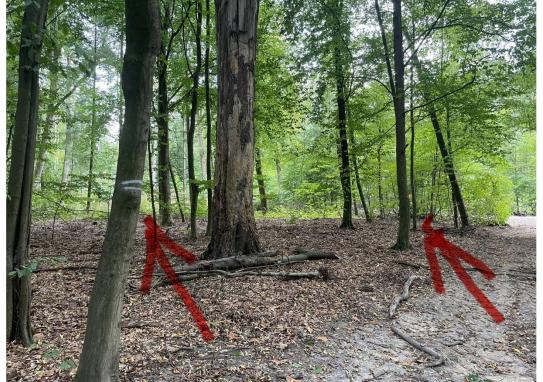
Von Heiligensee kommend **Rückegasse RG2**, Abstand 60m von RG3 Vorn die alte Markierung, hinten die neue Markierung

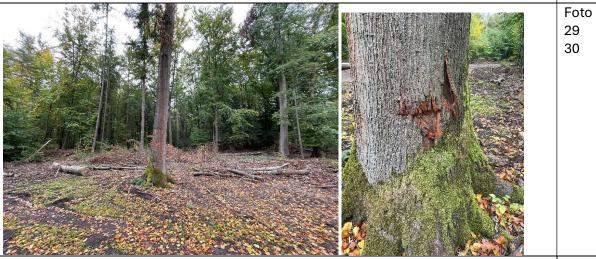
Von Heiligensee kommend **Rückegasse RG1**, Abstand 60m von RG3 Vorn die alte Markierung, hinten die neue Markierung, Starke Rückeschäden am markierten Baum, dieser wird absterben.

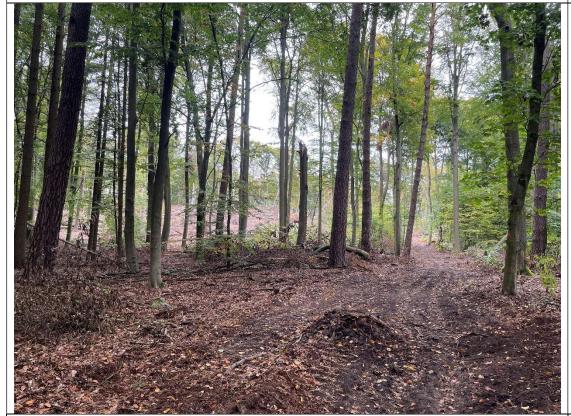
Abt. 91: Die Rückegassen führen zusammen. Der Umschlag/Wendeplatz ist ausgeräumt und liegt mitten im Wald. Tiefe Fahrspuren von schweren Erntemaschinen. Viele beschädigte Altbäume. Alte Rückezeichen vorhanden.

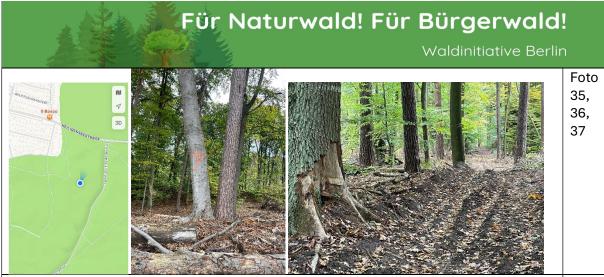
Foto 38

Lage des Umschlagplatzes, Aufschrift "WINDE" an einer ca. 100 Jahre alten Buche, Querfahrt zwischen den RG, Altbäume wurde schwer beschädigt und werden absterben.

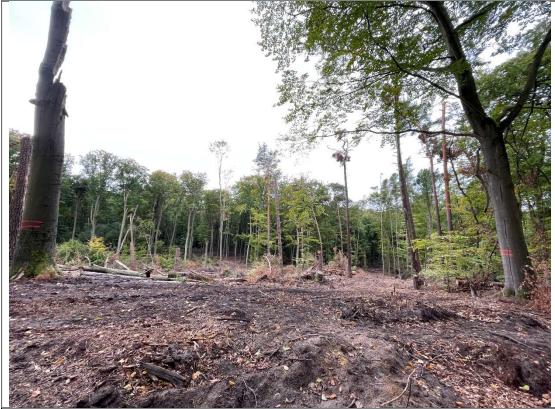
Abt. 91, **Umschlagplatz an dem 5 Rückegassen zusammenlaufen mitten im Wald**, Sturmwürfe wurden großflächig ausgeräumt, Rückefläche mind. 80 x 80 m, viele Altbäume beschädigt, Naturverjüngung großflächig zerstört, Waldboden extrem verdichtet
